Trincas em equipamentos vibratórios. (Peneiras, alimentadores e calhas).

By Zamboni

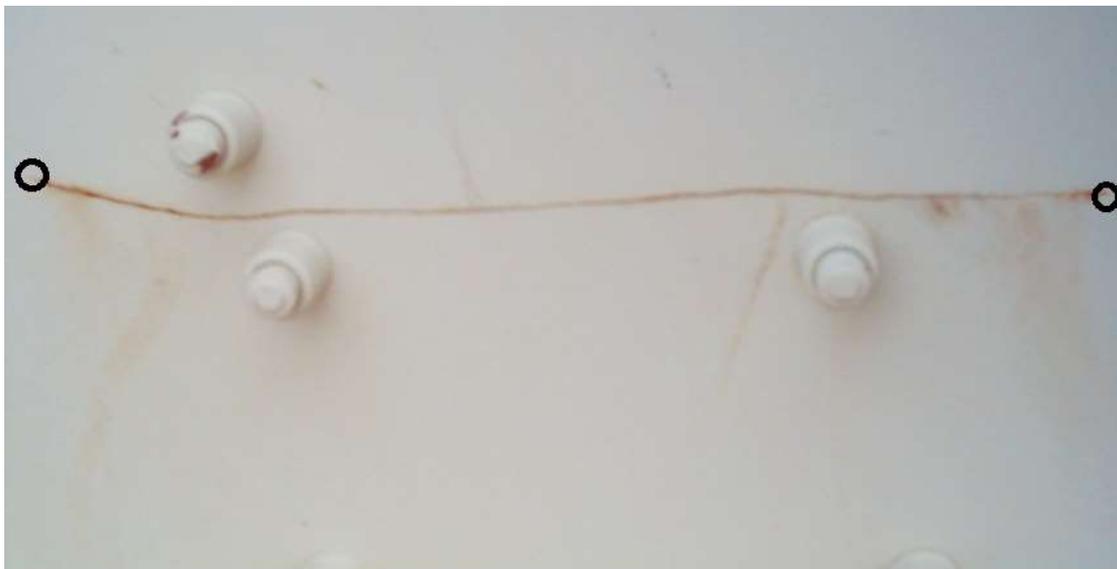
- Localize e siga a trinca até seu final, vc pode utilizar liquido penetrante.
- "Faça um furo de 1/4" nas duas extremidades para impedir o aumento da trinca.

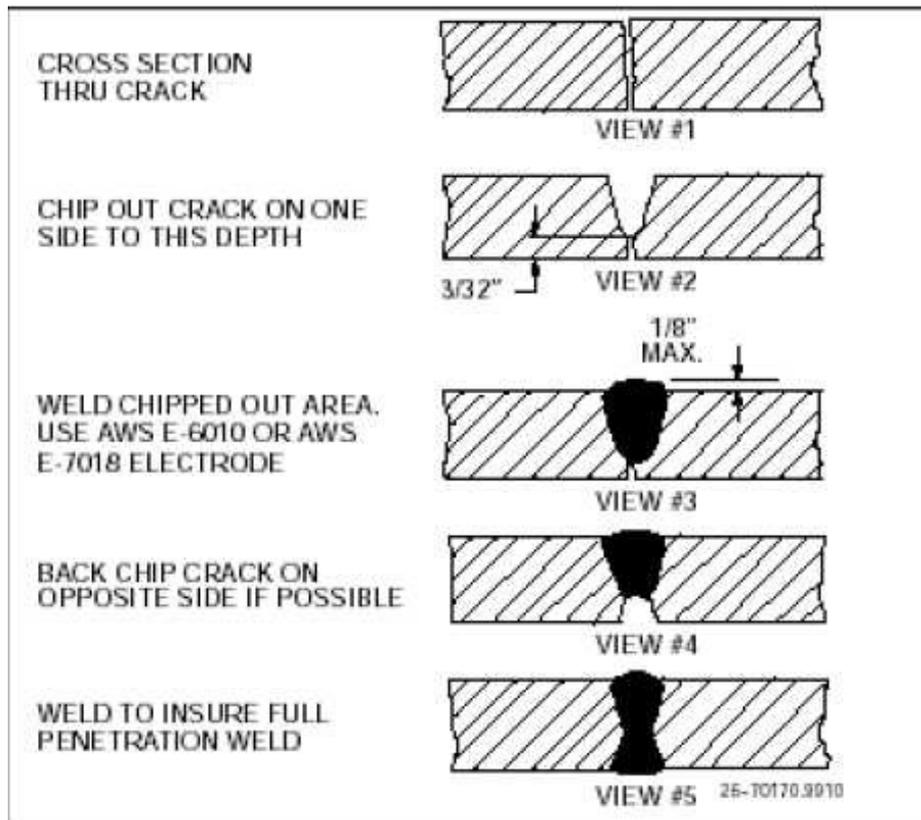
- 1) Seção transversal da rachadura
- 2) Perfuração frontal
- 3) Solda aplicada
- 4) Perfuração no lado oposto
- 5) Solda de penetração
- 6) Esmerilhamento da superfície

- "Localize o final da trinca e faça um furo de 1/4" (6,3 mm) em sua extremidade para evitar a sua propagação
- Perfure, escareie e esmerilhe a trinca conforme figura abaixo
- Pré-aqueça a região a uma temperatura de aproximadamente 150°C, se possível solde com eletrodo diâmetro 1/8" (3,2 milímetros) AWS E-7018
- Aplique solda removendo sempre a escória
- Escareie novamente a região traseira e encha novamente com solda se possível
- Esmerilhe a solda nivelando-a com a chapa

Vale lembrar que toda solda realizada no corpo do equipamento podem gerar pontos de concentração de tensões, causando a diminuição da resistência à fadiga e consequentemente se tornando a causa de novas trincas.

Por este motivo, soldas são recomendadas somente como um recurso temporário para reparos de trincas no corpo, até que a peça de reposição seja adquirida, no caso outra chapa lateral.
