Trincas em equipamentos vibratórios. (Peneiras, alimentadores e calhas).

By Zamboni

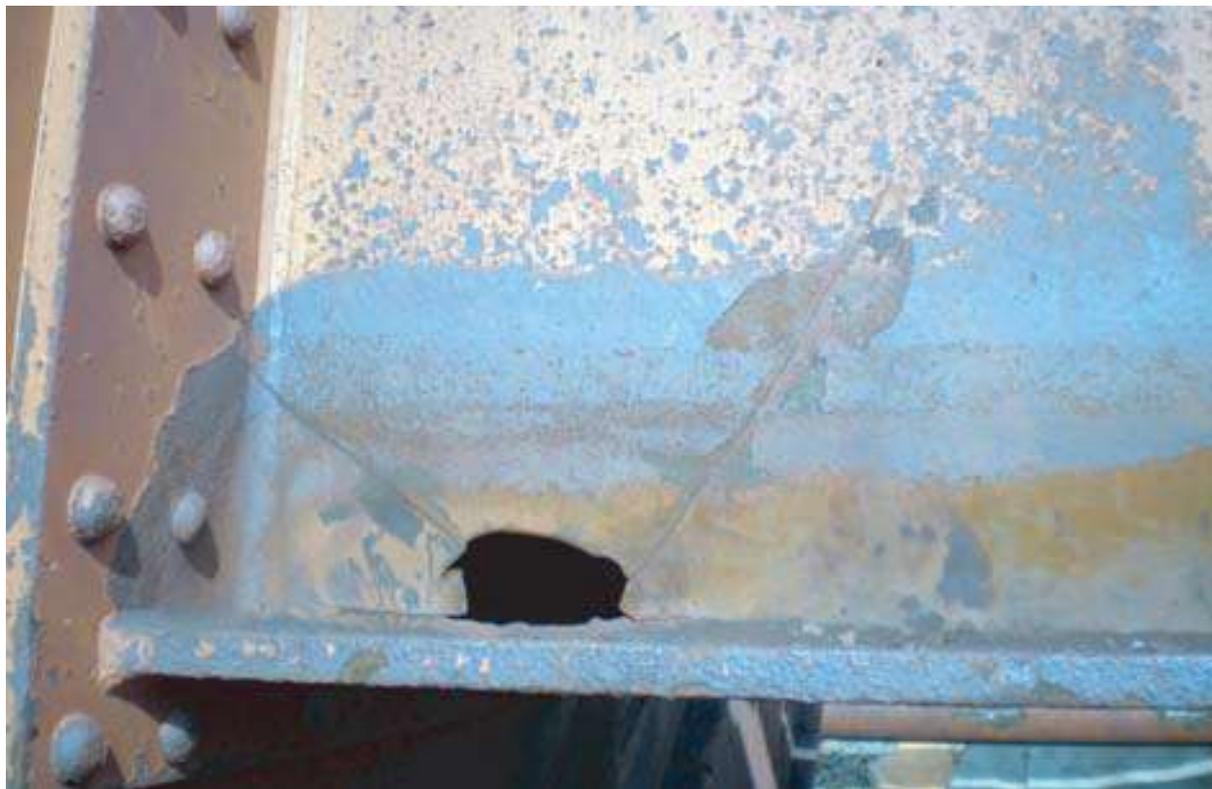
Antigamente uma das principais causas de trincas em equipamentos novos era o fato da rotação de operação do equipamento estar muito próxima da frequência natural ou crítica da estrutura.

Hoje, com os modernos recursos de análise de vibração, é possível fazer a prevenção através da identificação destas frequências nas bancadas de teste na linha de fabricação, evitando surpresas desagradáveis durante a operação nas plantas de britagem e consequentes danos.

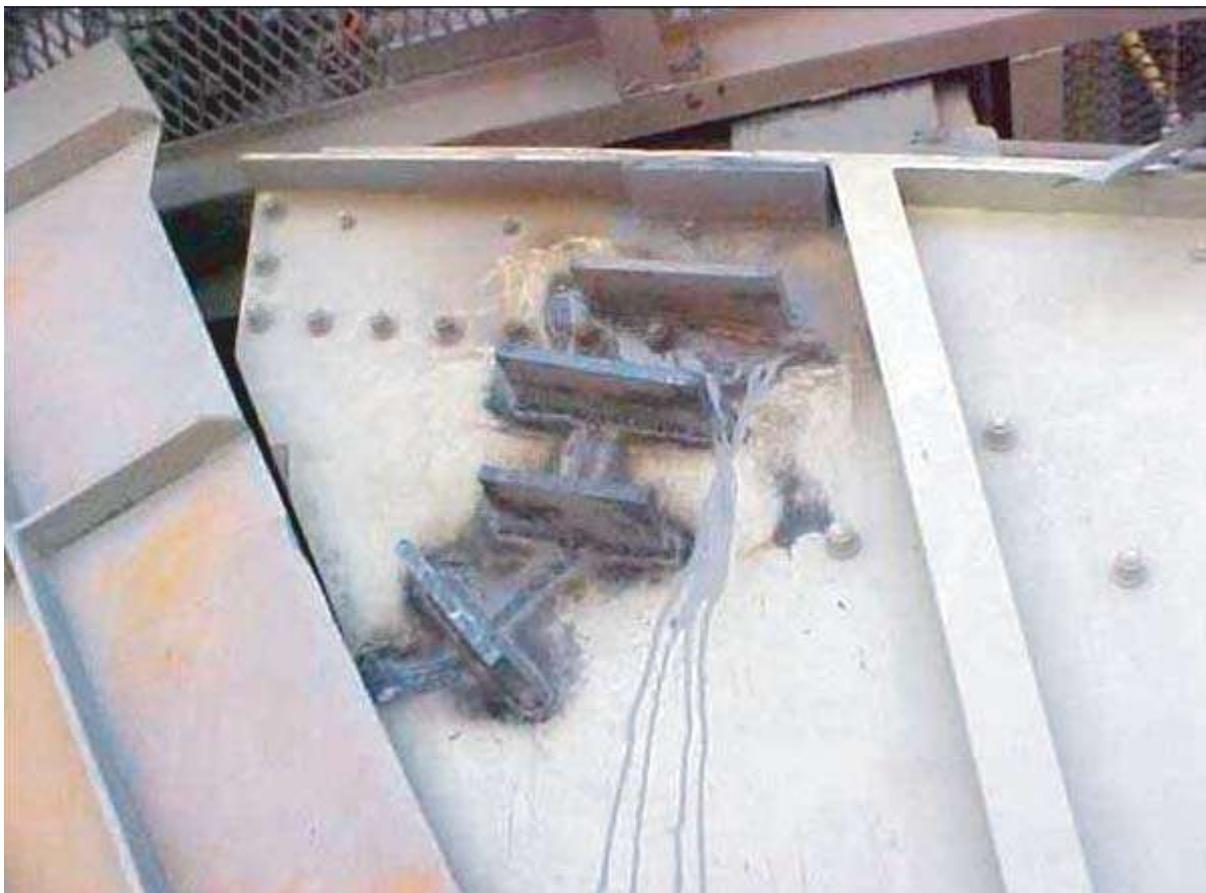
RECUPERAÇÃO DA ESTRUTURA COM SOLDA

Sendo inevitável a soldagem, aconselhamos consultar o manual de instruções do equipamento ou o fabricante para que a mesma seja feita de maneira segura e correta.

Por exemplo, um dos problemas em campo, que desde que me conheço como gente, que provocam sérios danos ao equipamento é a inadequada fixação do negativo da máquina de solda na peça a ser soldada. Isso pode causar sérios danos nos rolamentos dos vibradores, caso a corrente elétrica passe por eles, o que exigirá sua substituição num futuro muito próximo.
