O que você pensa sobre isso?  
**Conjunto do Soquete**

**Britador cônico**

## Determinação do desgaste do revestimento do soquete

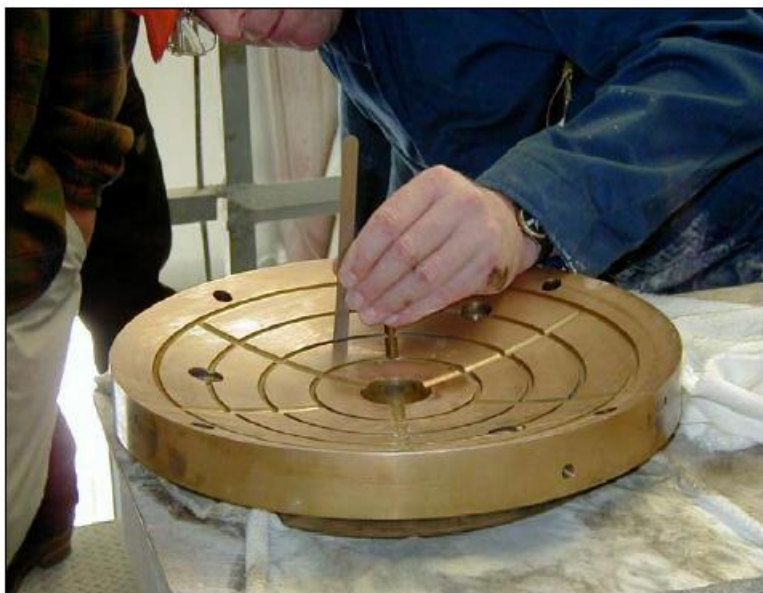
**NOTA:** O revestimento do soquete é considerado gasto quando a profundidade da ranhura do óleo medir 2,5mm. A profundidade original da ranhura mede aproximadamente 6mm. Esta profundidade deve ser verificada a cada troca de revestimento.

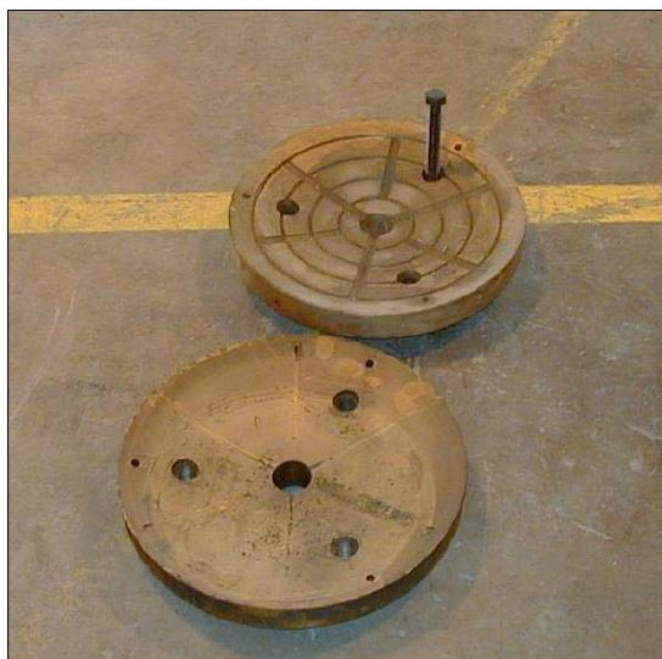
## Desgaste excessivo do revestimento do soquete

**NOTA:** O revestimento do soquete deve durar durante anos, mas como qualquer outro componente, sua vida depende de vários fatores incluindo as condições do óleo.

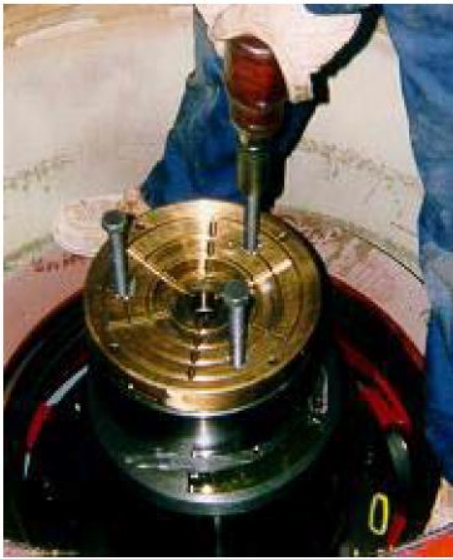
## Remoção do revestimento do soquete (HP200 até 500)

**NOTA:** As vedações "T" e "U" do contrapeso são partes integrantes do contrapeso elas são usinadas no próprio contrapeso. Contrapesos mais antigos possuíam vedações "T" e "U" de plástico que eram coladas no local como é feito com a vedação "U" que é colada na carcaça principal ou a vedação "T" que é colada na cabeça.

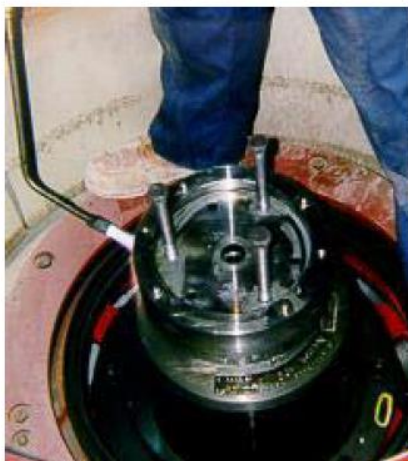
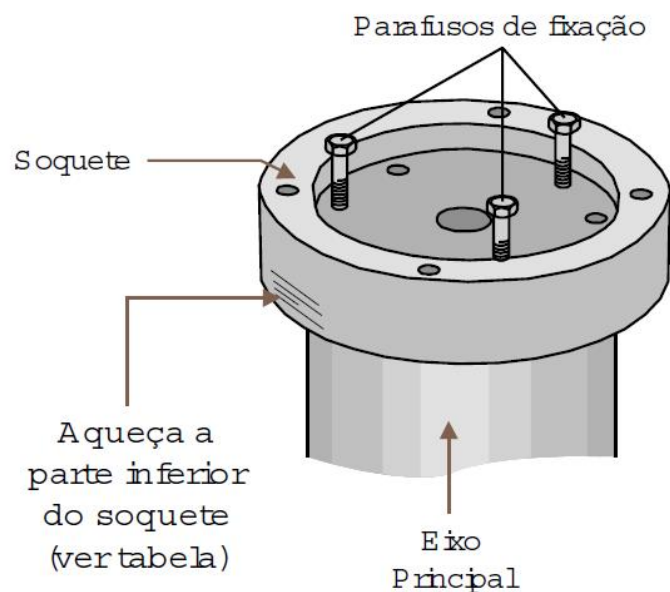
## Remoção do Soquete

Modelo do Britador	Acima da Temp. ambiente
HP200 SX	80°C
HP300 SX	70°C
HP400 SX	70°C
HP500 SX	70°C

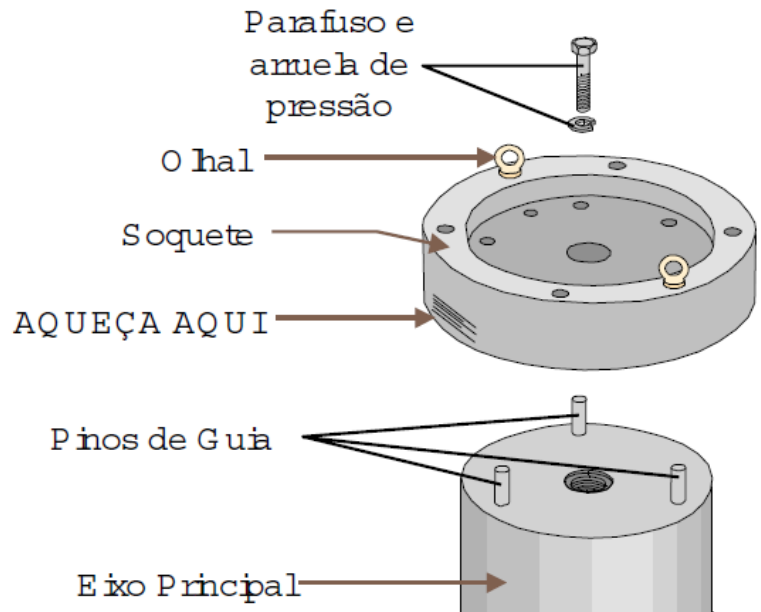
## Instalação do Soquete

Modelo do Britador	Acima da Temperatura ambiente
HP200 SX	80°C
HP300 SX	70°C
HP400 SX	70°C
HP500 SX	70°C

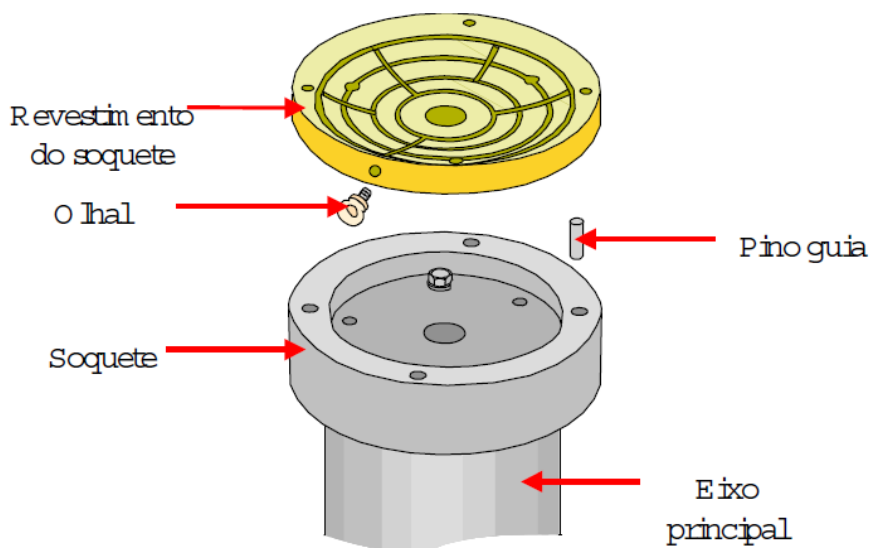
## Instalação do revestimento do soquete

Modelo do Britador	Acima da Temperatura ambiente
HP200 SX	45°C
HP300 SX	45°C
HP400 SX	45°C
HP500 SX	45°C
